# 舰载燃气涡轮发电机组异响故障诊断

**摘要:**基于故障树分析方法对某型舰载燃气涡轮发电机组在安装调试过程中出现的异响故障进行诊断,根据故障特征找到14个可能引起故障的因素。逐一排查后得出故障诱因为:柱销联轴器中24个橡胶柱销的质量不一致造成的刚度分散。加强橡胶柱销的生产质量管理控制和在联轴器装配中增加橡胶柱销选配工序,确保了柱销的质量一致性与刚度均匀性。

## Fault Diagnosis on Anomaly Sound of Marine Gas Turbine Generator

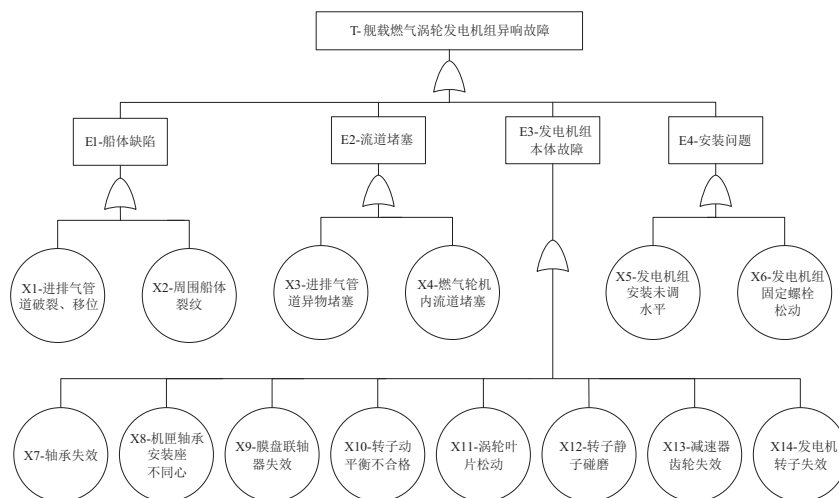
图 2 异响故障树

对可能导致故障的原因进一步分析细化,建立故障树(图 2)。以舰载燃气涡轮发电机组异响故障(T)为顶事件,船体相关部分缺陷等 4 项(E1-E4)为中间事件,梳理出进排气管道破裂、移位等 14 项底事件(X1-X14)。

通过以上检查,可以排除 X1、X2、X3、X5、X6 5 个底事件。

使用孔探仪对燃气轮机内流道和发电机内部进行检查。燃气轮机压气机、燃烧室、涡轮部分内流道无异常,涡轮叶片表面存在积碳但无移位,压气机和涡轮与机匣无碰磨痕迹。对发电机组转子盘车,力矩满足要求,转子盘车转动无碰擦,冷运转后余转时间处于正常范围。发电机转子静子间无异物,不存在碰磨。由此可以排除 X4、X11、X12 3 个底事件。

通过振动和噪声监测与分析,167号机出现异响故障与200 Hz基频振动关系密切。排查范围缩小至200 Hz基频振动相关问题,可以排除X7、X8、X10 3个底事件。

分析燃气涡轮发电机组传动链(图6),与200 Hz基频相关的部件包括减速器输出轴、柱销式联轴器和发电机转子。发电机作为独立部件,在装配前进行了专门性能试验,各项指标合格。减速器输出轴作为轴类零件,尺寸计量合格,振动监测表明未出现运行故障。可以推断200 Hz基频振动与这两个因素相关性小,排除X13和X14两个底事件。

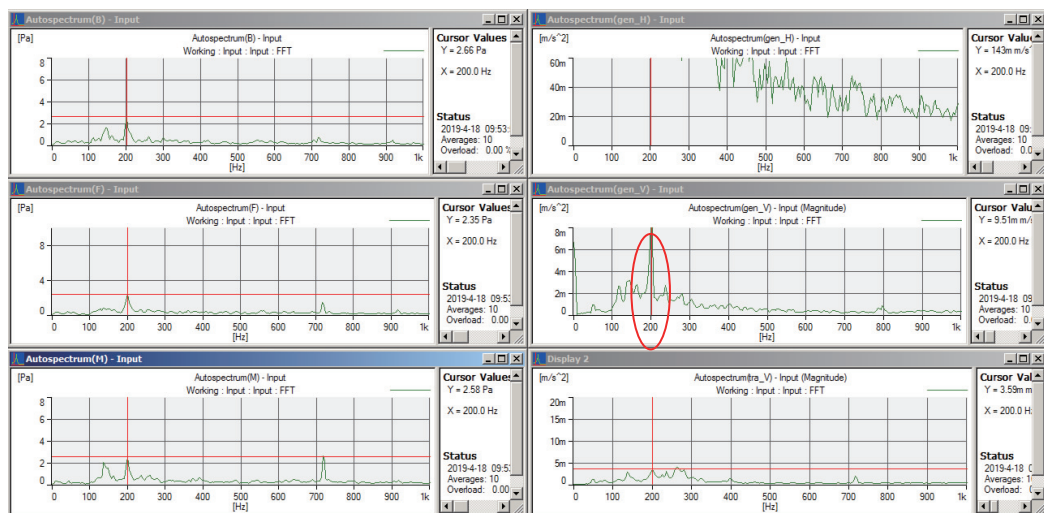
(a)  $P=35\text{ kW}$  (有异响)

针对低工况异响故障,进行振动与噪声监测。对 167 号机设置 3 个振动测点:压气机进气底部、减速器滑油箱和发电机底部。3 个测点依次监测核心机转子、联轴器、发电机转子振动情况,均为垂直方向振动。噪声监测同样设置 3 个测点,传声器距离发电机组侧面 1 m 处一字排开,分别对应压气机、涡轮部位、减速器部位及发电机部位。按照  $P=0\text{ kW}-25\text{ kW}-35\text{ kW}-50\text{ kW}-75\text{ kW}-50\text{ kW}-25\text{ kW}-0\text{ kW}$  (实际加载受船上负载略有变化) 的负载路径进行监测,部分负载状态下的结果如图 3 所示。

初步判断,异响的出现与200 Hz基频上的振动幅值分量的大小波动情况相关。从图3可以看出,发电机组运行时主要的声功率集中在低频段,且主要声源的频率与发电机转子频率和燃气轮机转子频率一致。这与振动测量结果类似,说明在辅机舱内测得的噪声主要由振动噪声所贡献。

对比3台机组的噪声数据,167号机的声源为200 Hz左右的发电机转子基频,声压级最大,对噪声的贡献最大。在低工况状态下,该基频分量下的声压级发生波动,振动幅值也发生相类似的变化,与人耳能听到的异响出现的时机同步。表明167号机出现的异响故障与发电机转子基频(200 Hz)的振动密切相关。

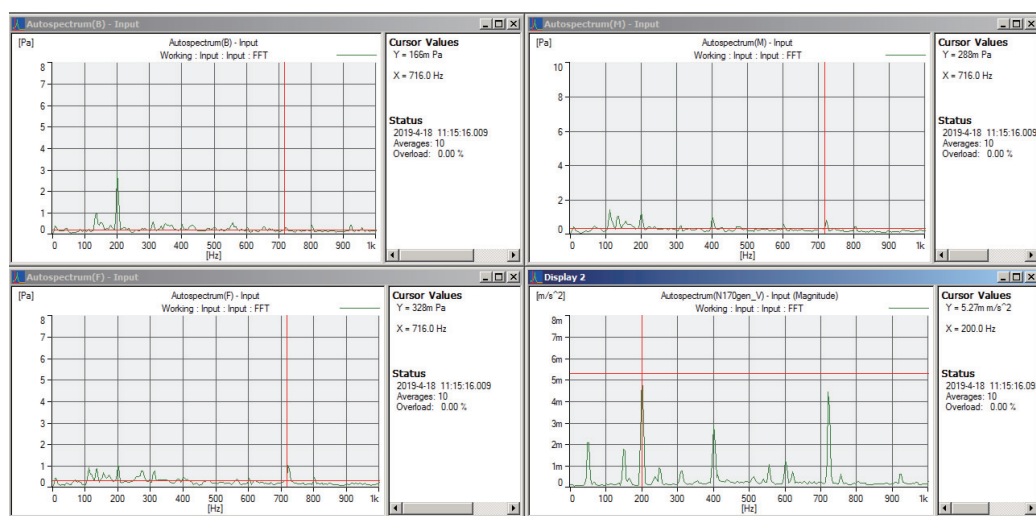
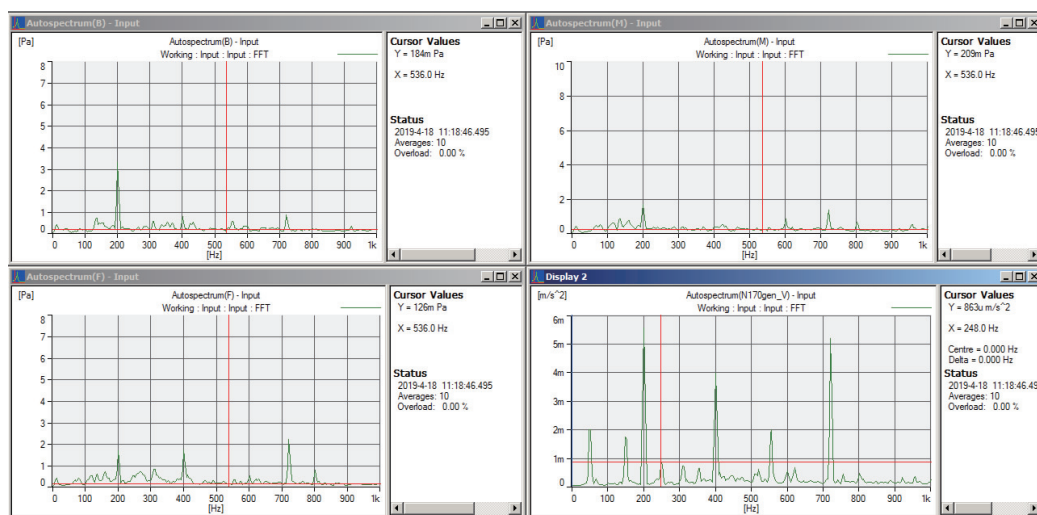
图4 170号机振动与噪声监测结果

振动监测结果表明,167 号机在电机垂直方向上的电机轴基频分量 (200 Hz) 上的振动幅值最大,达到  $0.6g$ ; 170 号机组在该位置处电机轴基频分量 (200 Hz) 上振动幅值

170号机的主要声源亦为发电机转子基频,声压级相比167号机的较小,在运行加载时该基频分量下的声压级比较稳定,不会出现较大波动,人耳未能察觉到有异响的出现。

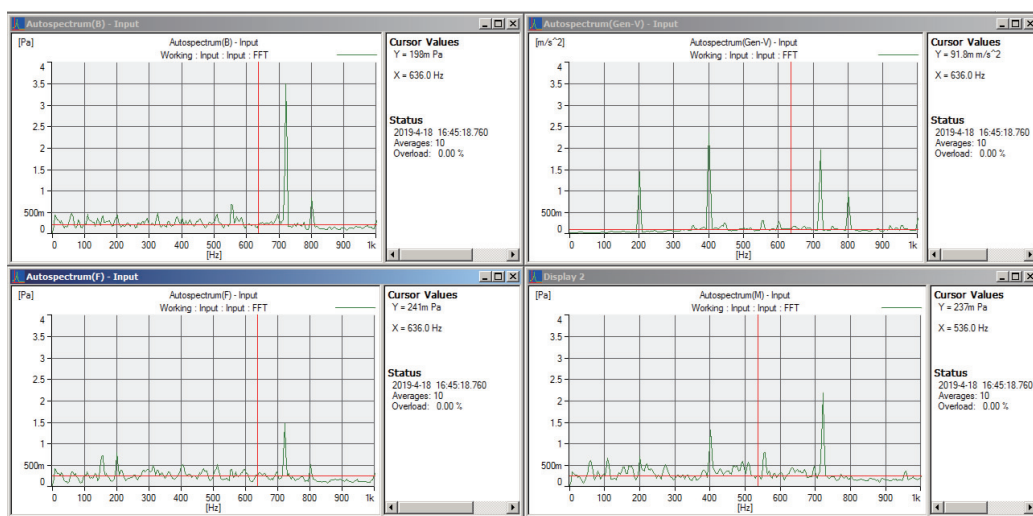
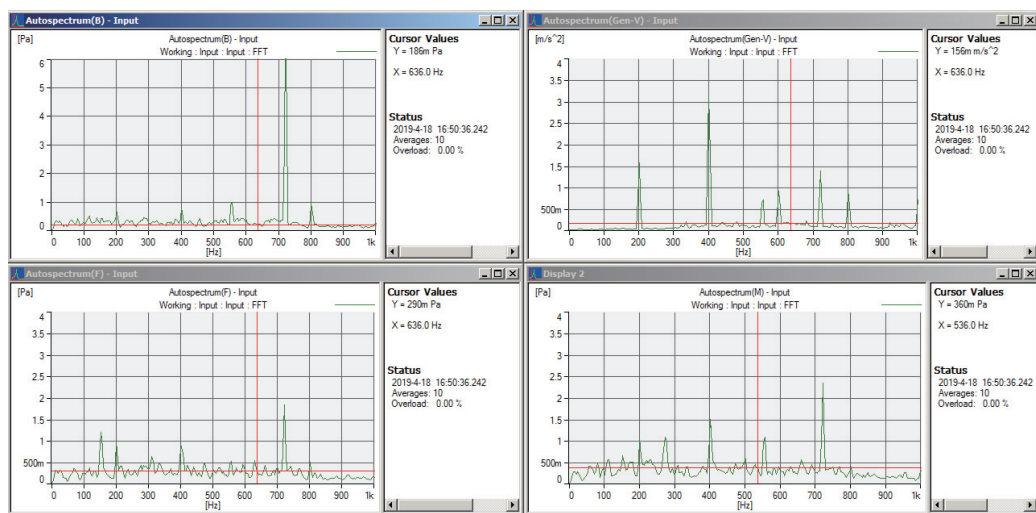
图5 171号机振动与噪声监测结果

分量约为  $0.5g$ ,且伴随有 2 倍频 (400 Hz) 上振动幅值分量; 171 号机在该位置处电机轴基频分量 (200 Hz) 上振动幅值分量约为  $0.2g$ ,且伴随有该基频 2 倍频 (400 Hz) 上振动幅值分量,略  $>0.2g$ 。167 号机运行时在发电机空载和低功率加载时,该基频振动分量处于不稳定状态,同时伴随有异响出现。170 号机组与 171 号机组在该基频上的振动幅值分量在运行时一直处于相对稳定的状态,未发现异响出现。

171号机的主要声源为燃气涡轮转子基频,由于在发电机转子基频分量下的振动幅值较小,其声源在该基频分量下的声压级较小。且该基频分量下的声压级相对稳定,故感觉不到有异响的出现。

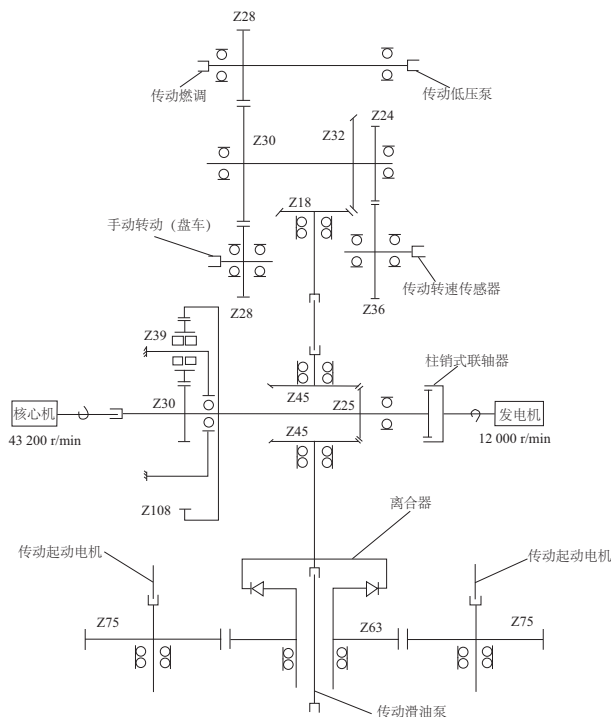
图6 传动链

连接燃气轮机和发电机的是柱销联轴器,主要由内圈、外圈和24个橡胶柱销组成。橡胶柱销作为联轴器重要零件,起到传递载荷、增加阻尼、调心对中的作用。在

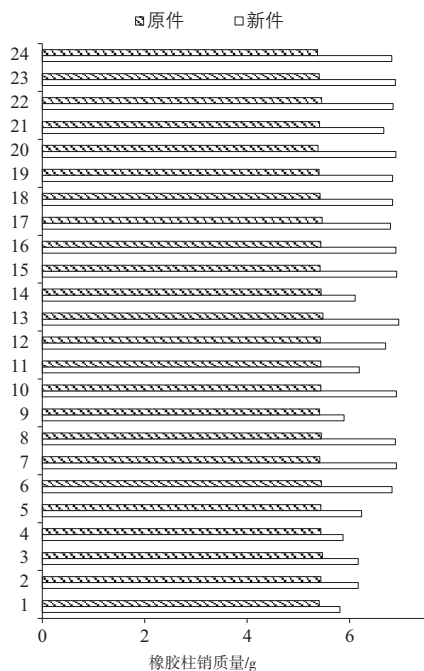
图7 167号机橡胶柱销质量分布

1) 新件的单个质量一致性较原件差,且总质量偏重。新件的平均质量为6.587 g,原件则为5.430 g;二者的最大质量分散度分别为1.145 g、0.109 g;总质量分别是157.8 g、130.340 2 g。质量分布见图7。

因柱销联轴器的橡胶柱销属于易损件被更换,新件与原件质量一致性较差且刚度偏低,但是强度满足设计要求。装配时没有进一步选配,导致安装在联轴器的橡胶柱销分散性较大。发电机组在运行过程中,联轴器的径向接触力分散,没能很好地调心对中,引起一个波动的振动。该振动成为一个激励源,造成船体振动,在封闭的舱室中响应放大,形成异响。

1) 加强橡胶柱销的生产质量管理控制,确保较好的质量一致性;

2) 在联轴器装配中增加一道橡胶柱销选配工序,确保联轴器橡胶柱销排布刚度的均匀性。

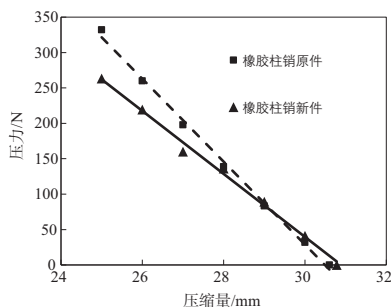
图8 橡胶柱销刚度

2) 新件和原件的刚度分别为44.48 N/m、58.55 N/m,后者刚度比前者大31.63%,且新件线性关系明显差于原件,如图8所示。
