# 航空齿轮弯曲疲劳试验综述

## A Review of Aviation Gear Bending Fatigue Tests

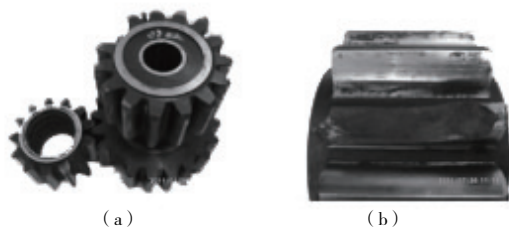
胡小其等<sup>[18]</sup>针对齿轮失效原理进行了分析,失效件断口宏观照片如图 15 和图 16 所示。失效的断口为典型的弯曲疲劳断裂,具有明显的疲劳源区、疲劳裂纹扩展区、瞬时断裂区。通过金相分析失效齿轮断面,与未失效件金相组织进行对比,失效件金相组织硬度较低,其原材料较差,金相组织对比如图 17 和图 18 所示。

图 15 齿轮局部断面及位置

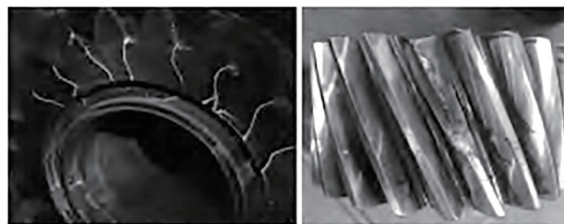
罗权等<sup>[19]</sup>根据某型压裂泵使用过程中小齿轮的疲劳失效情况,从齿轮设计、断口分析、力学分析、硬化层检测、齿轮装配进行分析。其破坏形式为从齿根一直扩展到内锥面的贯穿式裂纹,断齿如图 19 所示。断口呈现为典型的疲劳断裂形貌,存在明显的贝壳花纹,如图 20 所示。通过扫描电镜分析,齿轮断面的疲劳源区严重磨损,扩展区能观察到疲劳辉纹,如图 21 所示。

图 19 小齿轮破坏照片
